תחקיר תאונת עבודה : הידרדרות סלעים במדרון, הר תבור – מרחב צפון

מועד התאונה: יום חמישי, 05/01/2023, שעות 15:00-15:30

מקום התאונה: אתר הר תבור

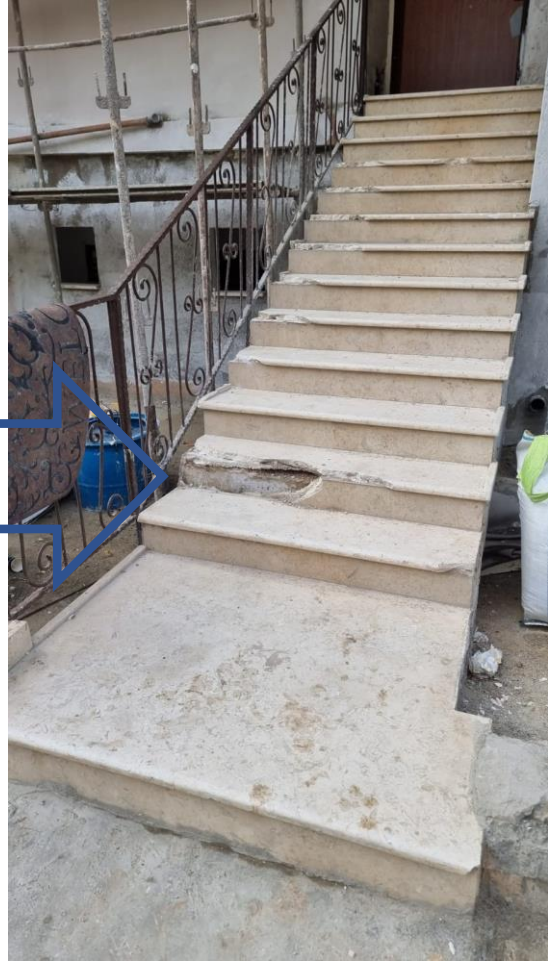
9. לאחר הידרדרות האבנים, הופסקה העבודה במייד.
10. לא היו פגיעות בגוף.
11. בעקבות הידרדרות האבנים, נפגעו מדרגות המובילות למבנה מגורים וגלגל כלי רכב שחנה במקום.
12. בעת ההידרדרות, היו במקום אנשים נוספים.
13. ביצוע העבודה – שביל הר תבור, הינו בצלע הר אשר מתחתיו ישוב פעיל.
14. בנס לא היו פגיעות בגוף.
15. העבודה כאמור הופסקה עד לקבלת ממצאי התחקיר.

מדרגות שנפגעו

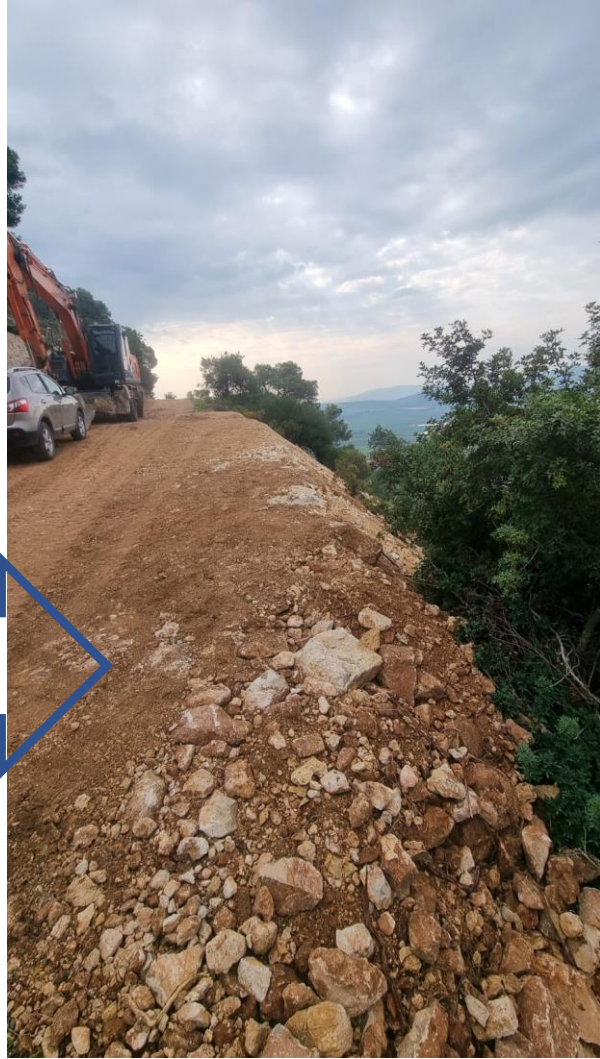
השביל שבו בוצעו העבודות

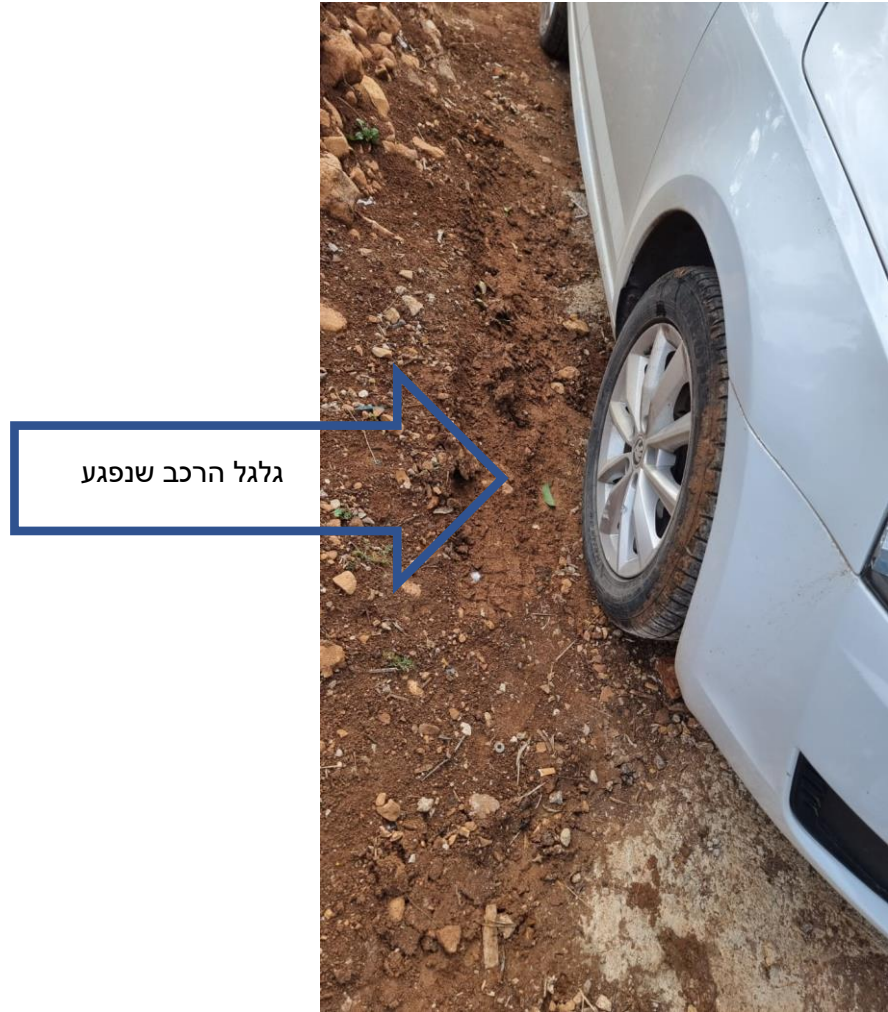
ביום חמישי, 5/1/23, לקראת סיום יום עבודת הקבלן, הידרדרו שני אבנים גדולות/סלעים במדרון שאורכו כ-300 מ'. האבנים הוזזו ממקומם בעת ביצוע הרחבת שביל בהר תבור.

שתי האבנים שהתגלגלו

7. חל איסור להשתמש בחומר גרוס (שנוצר ע"י פטישון) לצורך מילוי תוואי דרך ללא אישור הנדסי.
 8. יש לוודא סילוק חומר מיותר באמצעות משאית ובאופן בטיחותי.
 9. יש ללמד ולהסביר בהדרכות הבטיחות הייעודיות מיקרים קשורים/דומים למנוע הישנותם בעתיד.

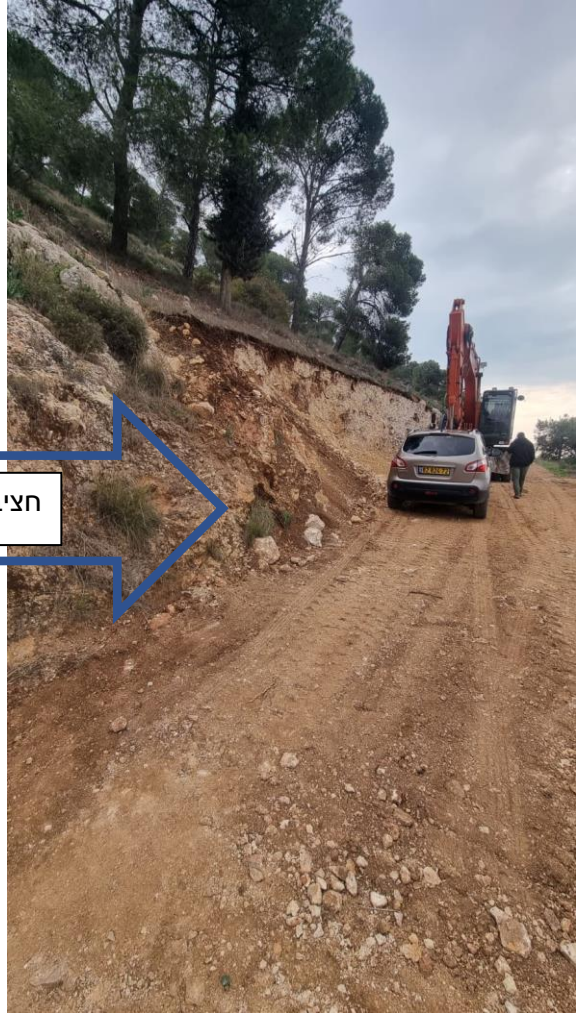
חציבת צלע ההר/שביל
