בירור נסיבות תאונת עובד קבלן: יער הר גיורא

מועד התאונה: יום שלישי, 22/4/2025, שעות 7:20 בבוקר
מקום התאונה: יער גיורא – סובב הר גיורא
תיאור התאונה: הדרדרות טרקטור – (יעה אופני)
תוצאות התאונה: פגיעות ושברים בצלעות וחבות יבשות בחלקי גוף
תאונת עובד קבלן
מועד התחקיר: יום שלישי, בקרות התאונה ויום רביעי טלפונית עם הנפגע
משתתפים בתחקיר: מחמוד עבידאת (יערן מקומי – מדריך), נתן בן אהרון (מנהל גוש יער), איתי כהן (סייר) [REDACTED] (נהג טרקטור) [REDACTED] (קבלן) – טלפונית.
מתחקר: אורי שמואלי - מנהל בטיחות ארצי

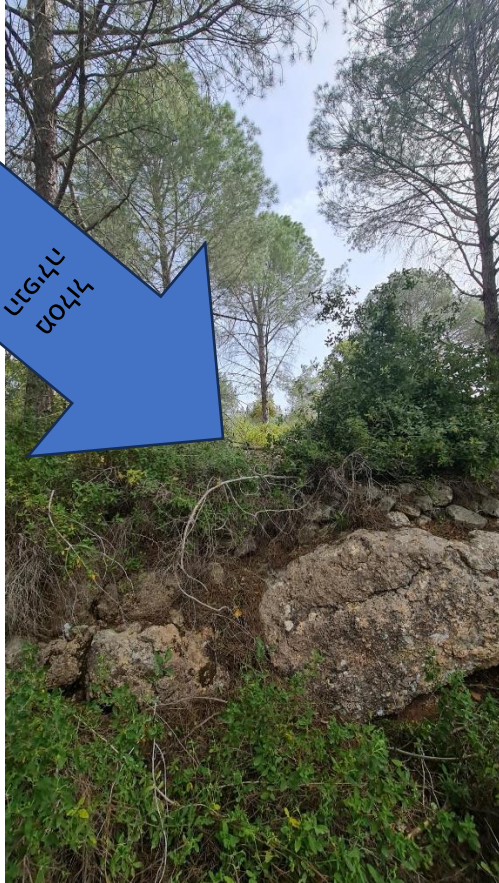
- נהג הטרקטור היה חגור בחגורה.
- הכלי נעצר לאחר שנפל במדרון באורך של 50 מטר.
- בקרות התאונה גם עובד הקבלן וגם היערן המקומי היו בקרבת מקום ונכחו בתאונה.
- עקב נפילת הטרקטור לתהום, ופגיעת הנהג, הוזמנו למקום כוחות חילוץ רבים וכן כוחות רפואה.

הפילה
טלול

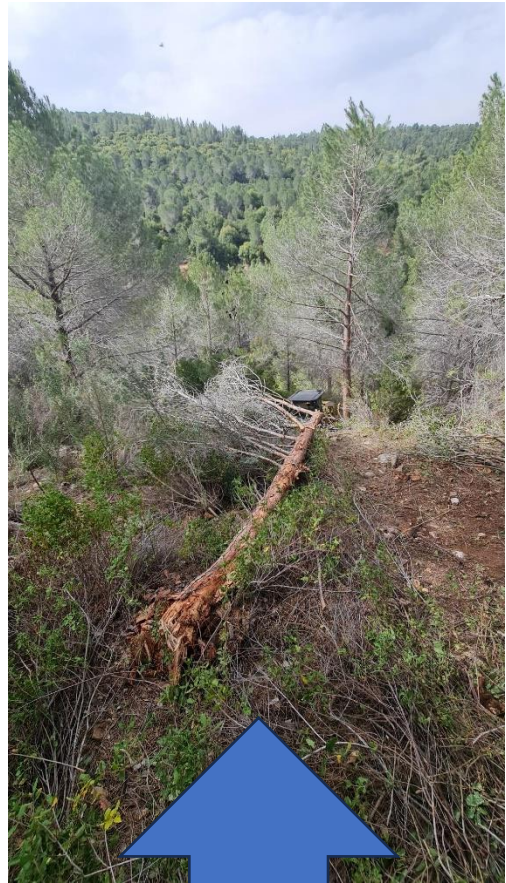
מסלול
הנפילה

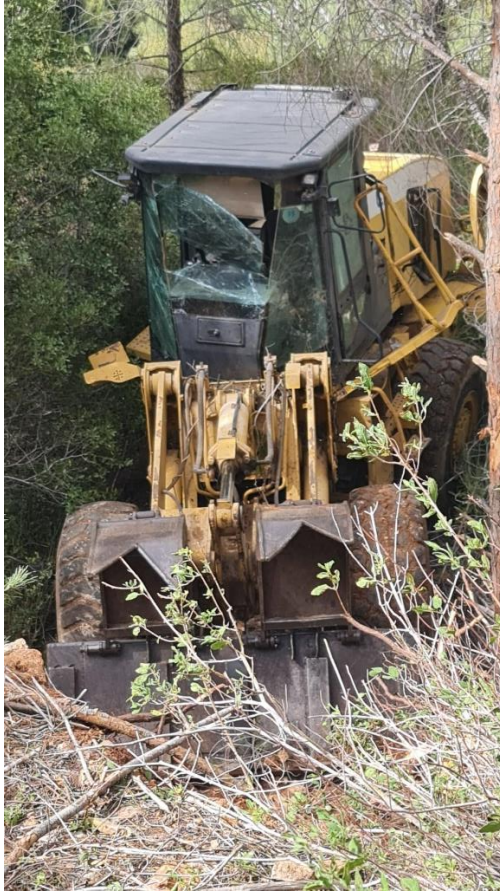
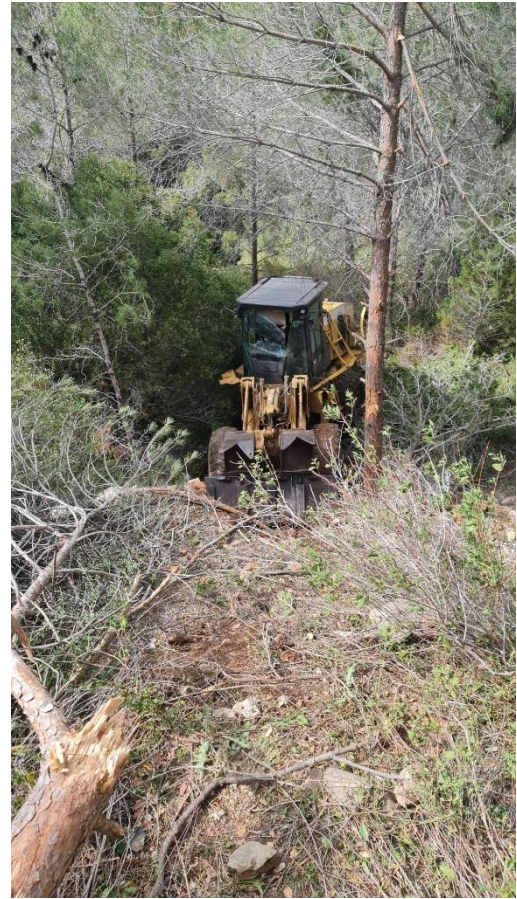
- מכוון שלא הצליחו להוציא את הנפגע באופן ידני /או רכוב, הוזמן מסוק שהוציא את הנפגע בטיסה ומשם לבית החולים.
- הטרקטור עדיין במקום התאונה ומחכה לחילוץ.

הוצאה
אווירית
מחשטח
